別院しらべ隊

調査報告書No.３　大門の現状

【 今の大門の状況 】

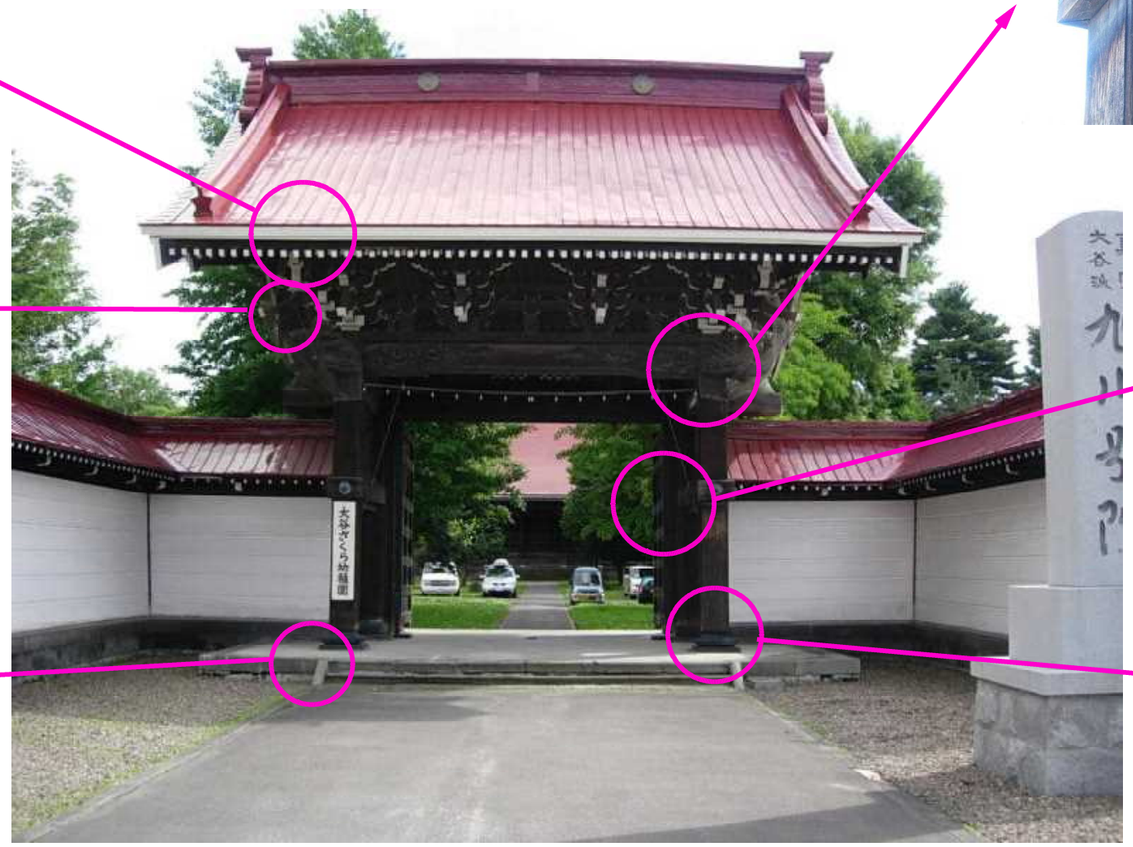
マサ葺きが腐食しており
釘が利かない。

木部がやせて変形し
隙間がある。

菱欄間と柱に隙間がある。

金具に錆があり、木部が
やせて変形している。

段石の目地に沿ってひび割れ
が発生している。縁廻りの
モルタルが剥がれ落ちている。

柱が左回りにねじれている。

外塀のコンクリートブロックには鉄骨が入っていない。一部崩れている。
