建設当初の図案と現在の大門との違い

別院しらべ隊

調査報告書No.2 匠の仕事

旭川大谷派本願寺別院大門建築之圖
寄附者浅野作治郎

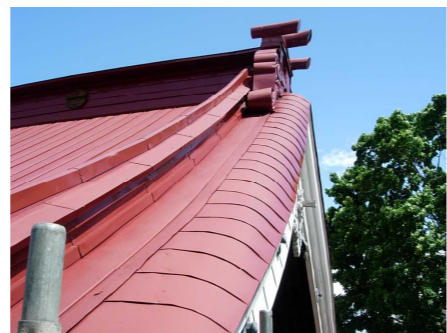
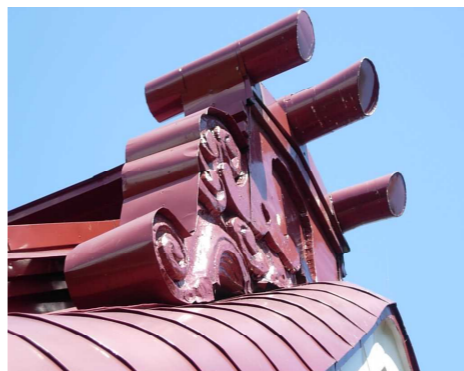
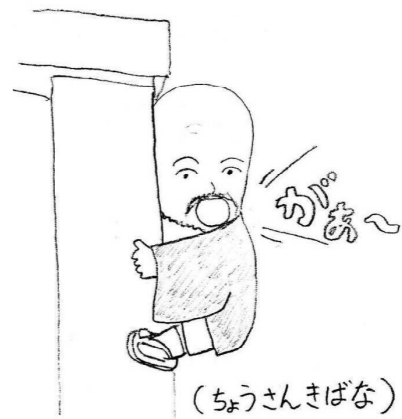
1、屋根……設計の段階では瓦葺きの図ですが、建立当時の写真では藁葺きになっています。大正三年札幌別院では瓦葺きの大門を建立していますが、「すがもり」や瓦の落下等の事故があったのかもしれませんが。その為、藁葺きの屋根になったのでしょうか。現在はトタン屋根となっています。

2、板木鼻…板木鼻の部分が唐獅子木鼻・龍木鼻になっています。木鼻としての「格」が上がっています。お釈迦様の説法を獅子口といい、仏様の力を「獅子」で表現しています。お内仏では金香炉の飾りになっています。「龍」は仏法を守護すると言われています。

3、大門壁…図面では四本線が画かれていますが、実際は線が五本入っています。一般的には皇族関係の寺院は壁に五本線が入ると聞きます。大谷派においては、昔、朝廷より門跡寺院と認められた寺院が五本線を許可されたようです。

4、扉の紋…現在は抱牡丹紋と八藤紋の2つになっています。抱牡丹は公家の近衛家から頂いた紋なので近衛牡丹とも言い、大谷家の紋として用いられています。日野家に生まれた親鸞聖人は藤原家の家系であり、その藤原家の紋が八藤紋で、宗派の紋として用いられています。

そして、道北一を誇る旭川別院大門だが、設計図の段階では板木鼻で描かれているが実物は見事な唐獅子木鼻に造られている。設計図はあくまでも「案」であり、現場で変更することもあるようだ。彼の造り上げた彫刻を守るために網を掛けてあるが、大門をくぐる際には是非見事な唐獅子木鼻を見て頂きたい。
